# Opis dostępności architektonicznej Zakładu Technologii Poligraficznych Politechniki Warszawskiej

Wrzesień 2023

Budynek Zakładu Technologii Poligraficznych Politechniki Warszawskiej, ul. Konwiktorska 2, 00-217 Warszawa.

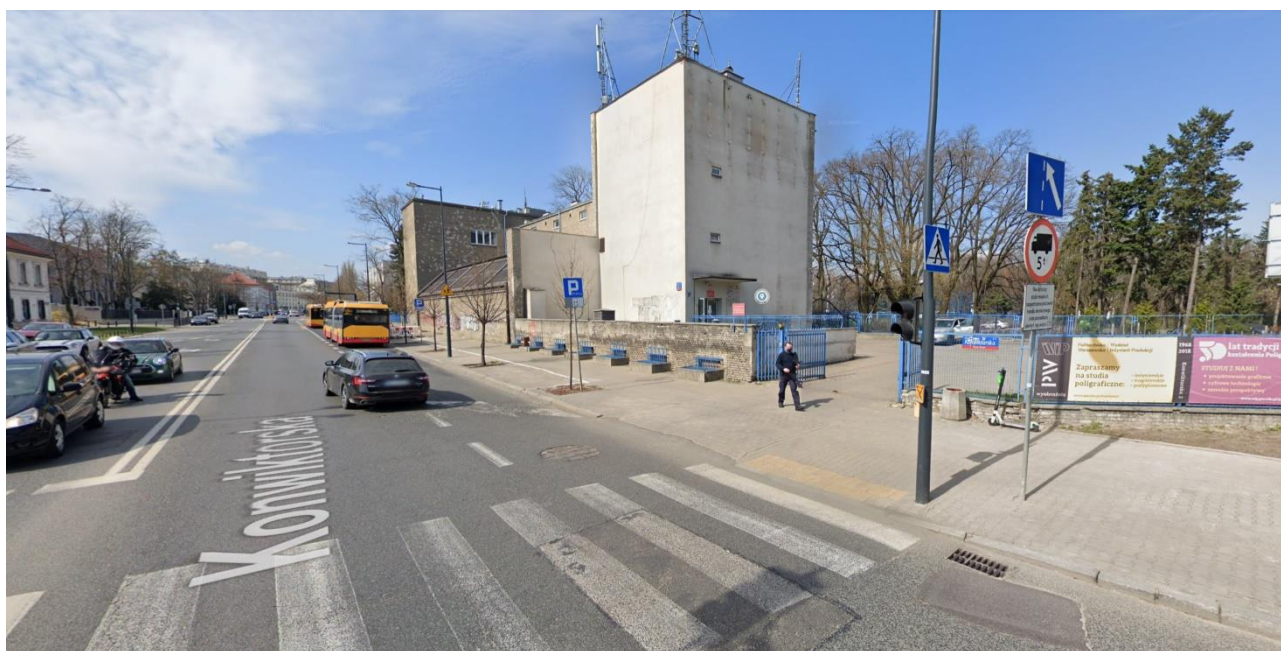
Zdjęcie 1 - Widok chodnika na wejście główne przy ulicy Konwiktorskiej 2, wejście jest po prawej stronie. Źródło: [googlemaps.com](https://www.google.com/maps)

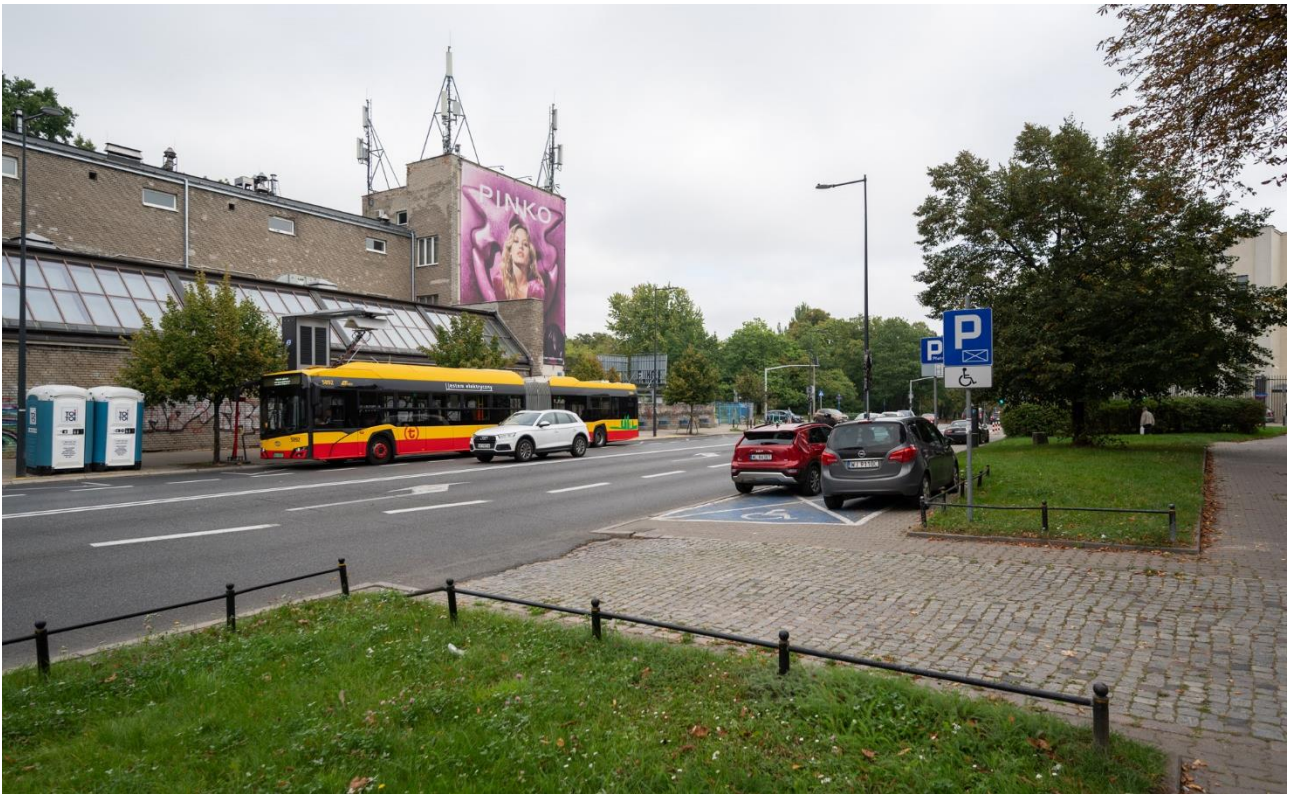
Zdjęcie 2 Widok na miejsca parkingowe po drugiej stronie ulicy Konwiktorskiej.

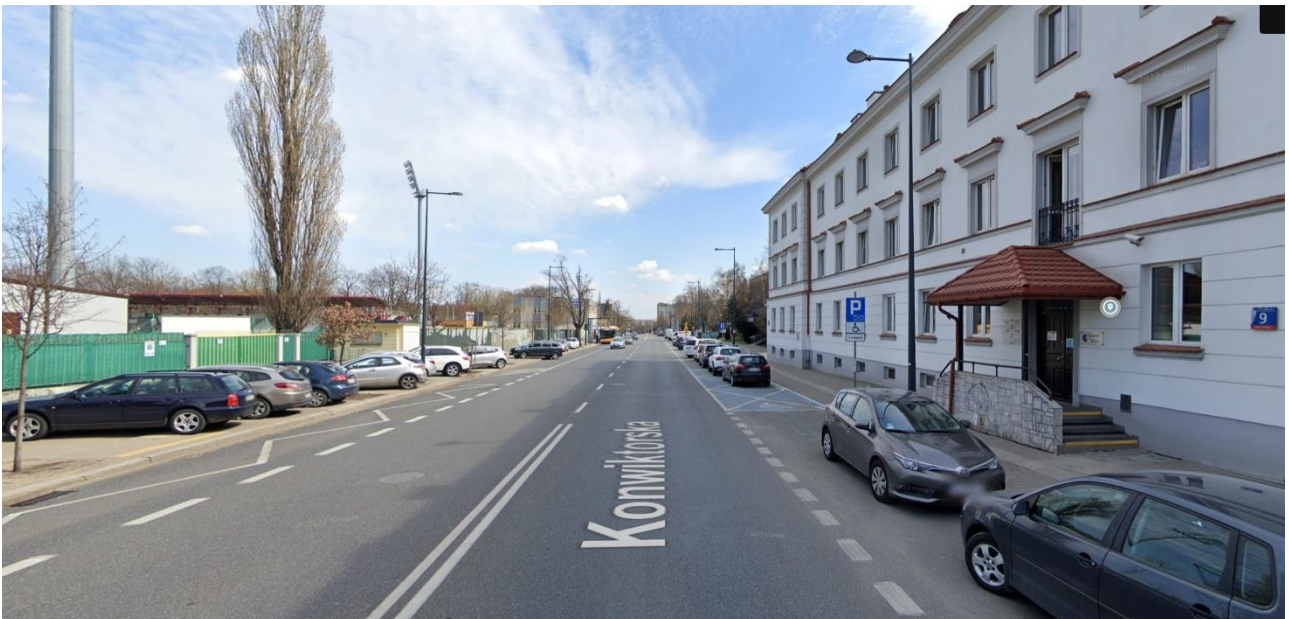
Najbliższe 3 miejsca parkingowe dla OzN znajdują się przy ulicy Konwiktorskiej 9, około 200 m od budynku w pobliżu budynku Polskiego Związku Niewidomych. Niebieska koperta wyznaczona jest na jezdni z wyjściem na prawą stronę. Miejsca są dobrze oznakowane i widoczne.

Zdjęcie 3 Trzy miejsca parkingowe dla osób z niepełnosprawnością przy ul. Konwiktorskiej 9.

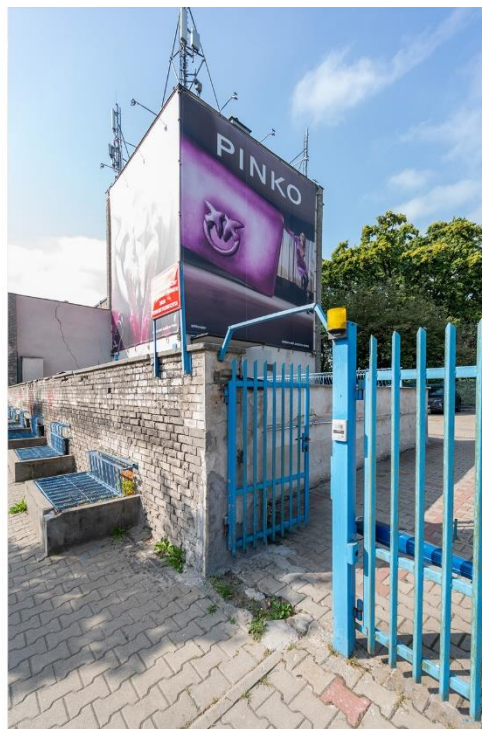
Zdjęcie 4 Widok furtki przy ulicy Konwiktorskiej 2.

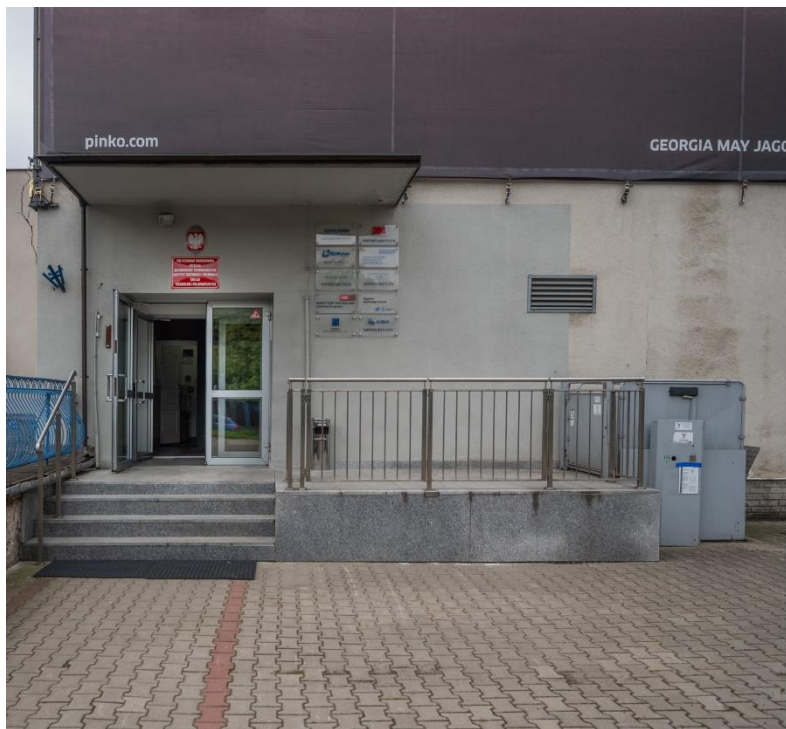
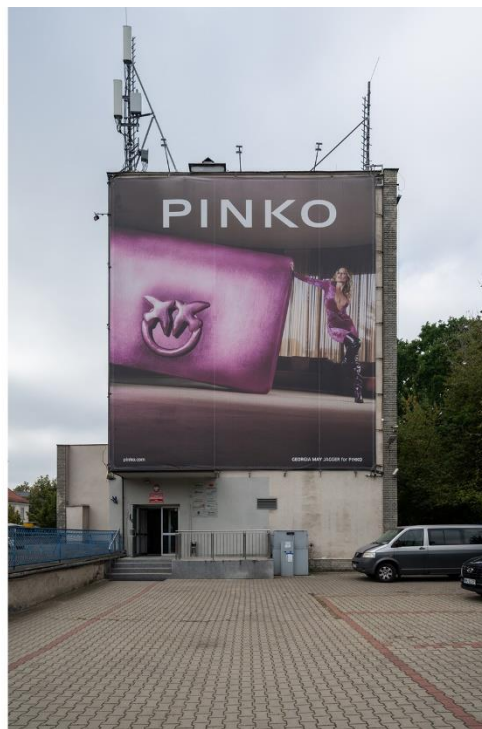
Do wejścia głównego prowadzą schody zewnętrzne, które można ominąć korzystając z podnośnika pionowego. Chęć skorzystania z podnośnika należy zgłosić w recepcji. Przy korzystaniu podnośnika wymagana jest asysta pracownika. W budynku nie ma ograniczeń pod względem kontroli wejść.

Zdjęcie 5 Widok wejścia ze schodami i podnośnikiem z prawej strony.

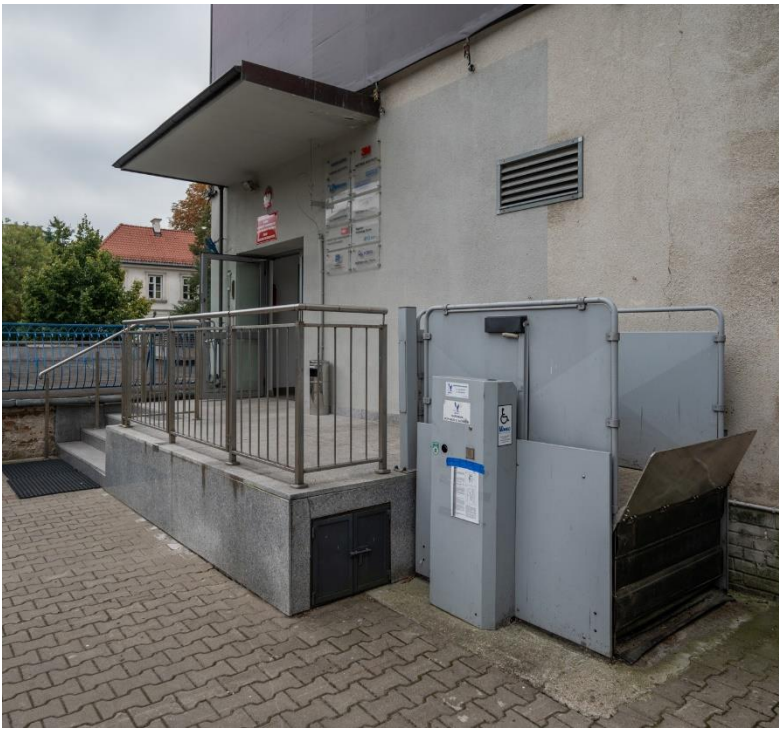
*Zdjęcie 6 Widok wejścia ze schodami i podnośnikiem z prawej strony.*

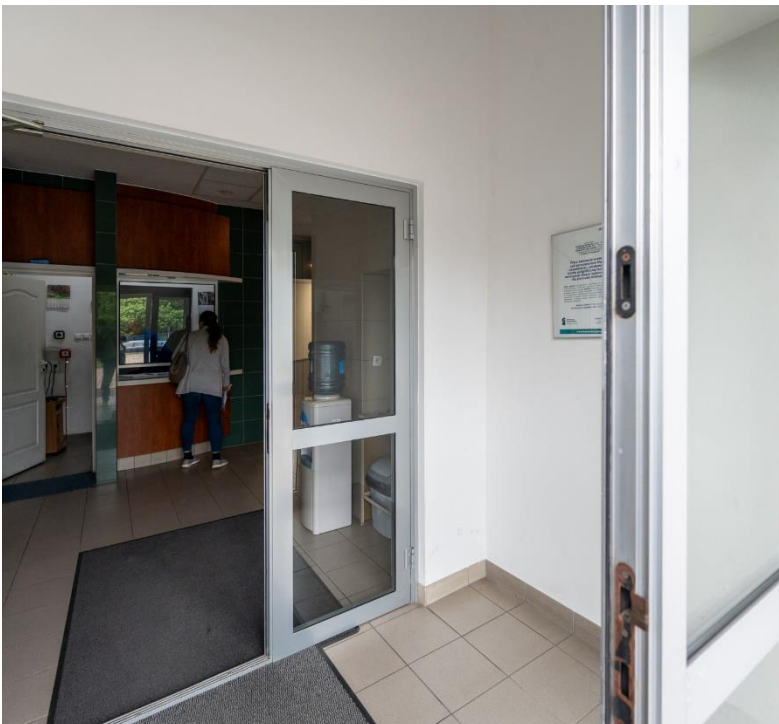
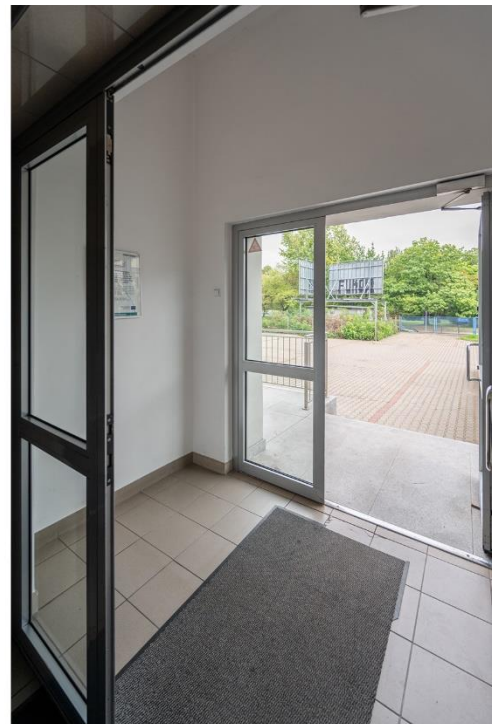
W drzwiach w przedsionku jest próg. Drzwi są szerokie, dwuskrzydłowe.

*Zdjęcie 7 Widok przedsionka wejściowego.*

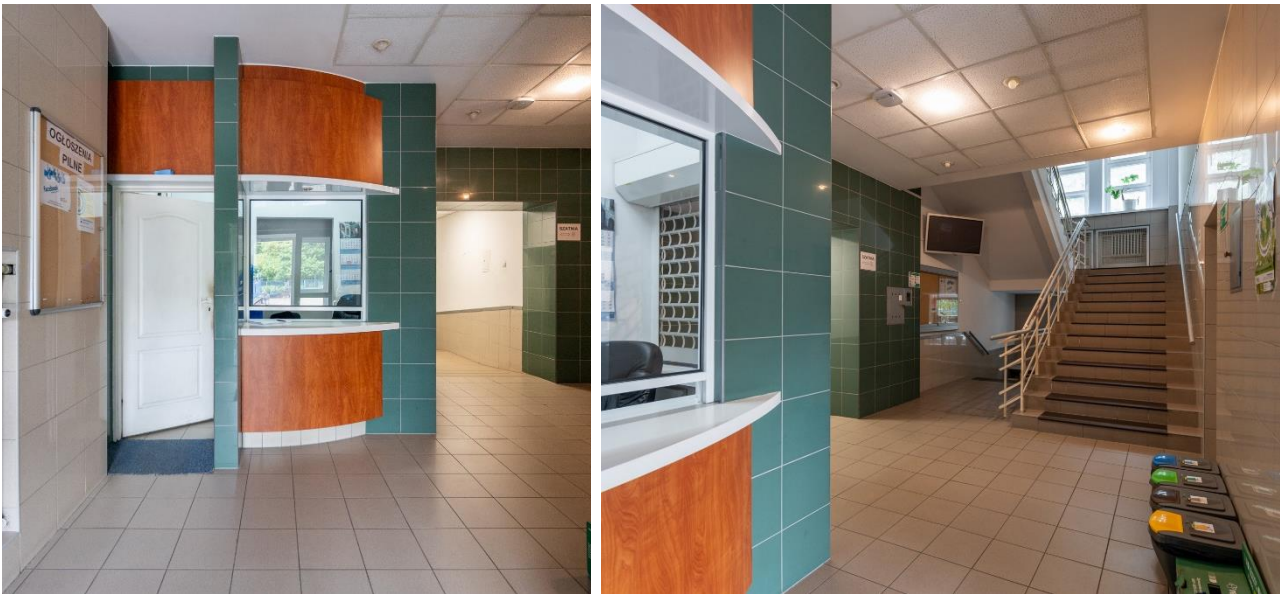
Na wprost wejścia znajduje się recepcja, po prawej stronie znajdują się schody wewnętrzne oraz winda. Wejście do budynku nie wymaga przejścia przez bramki kontroli.

Zdjęcie 8 Widok holu wejściowego z recepcją, schody wewnętrzne po prawej stronie.

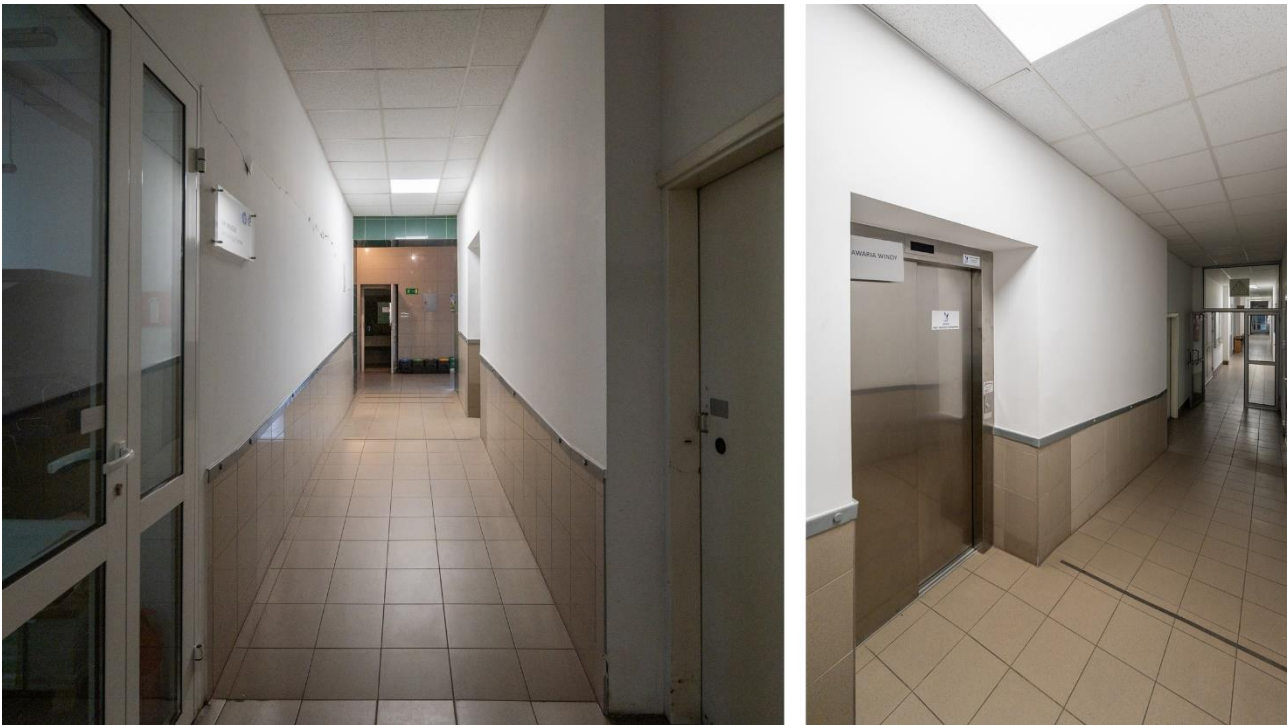
W budynku korytarz jest prosty. Na parterze w korytarzu znajduje się stroma wewnętrzna pochylnia o nachyleniu około 8%. Wzdłuż długiego końca znajdują się laboratoria, sale wykładowe. Na końcu korytarza znajduje się klatka schodowa ze schodami zabiegowymi. Na półpiętrach znajdują się: biblioteka, sekretariat oraz pomieszczenia pracowników.

Zdjęcie 8 Korytarz na parterze, po lewej stronie znajduje się winda osobowa. Za windą jest wewnętrzna pochylnia.

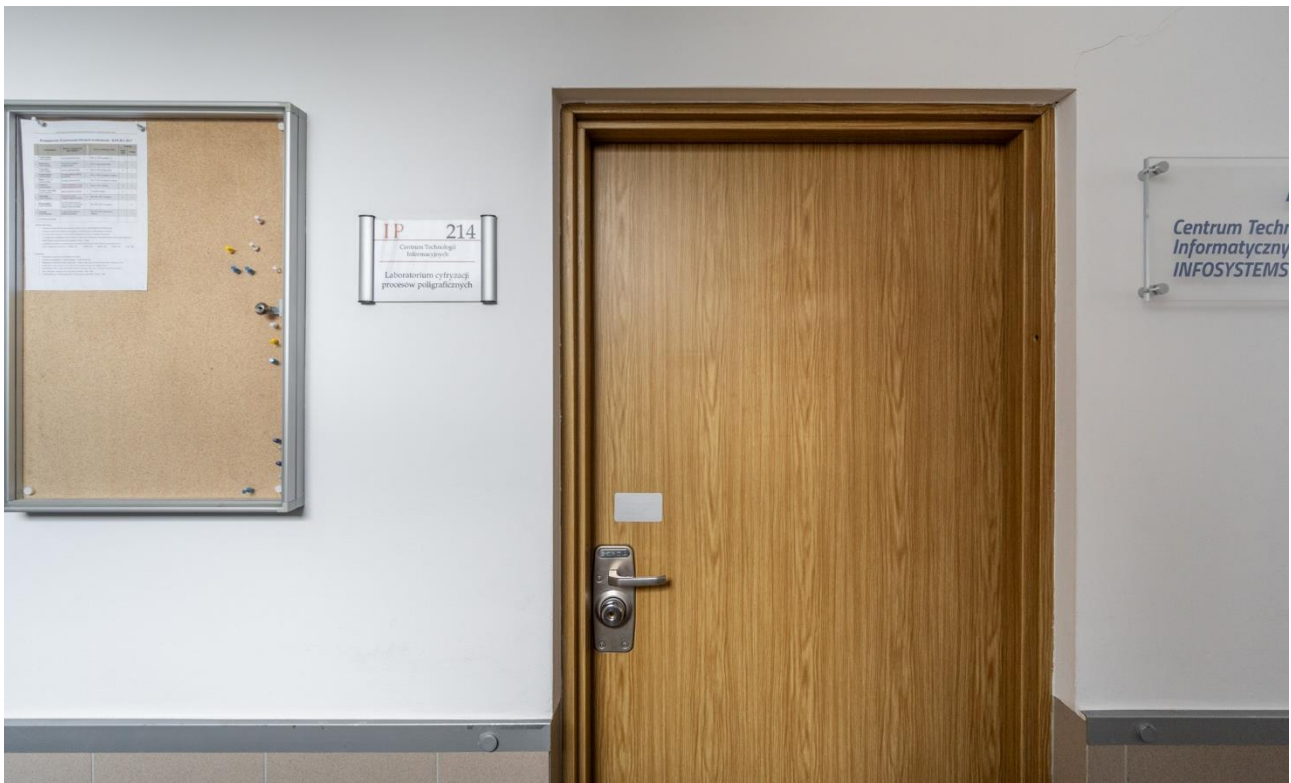
Zdjęcie 11 Widok na drzwi do sali wykładowej, oznaczenia w alfabecie Braille nad klamką, oznaczenia pomieszczeń znajdują się po lewej stronie.

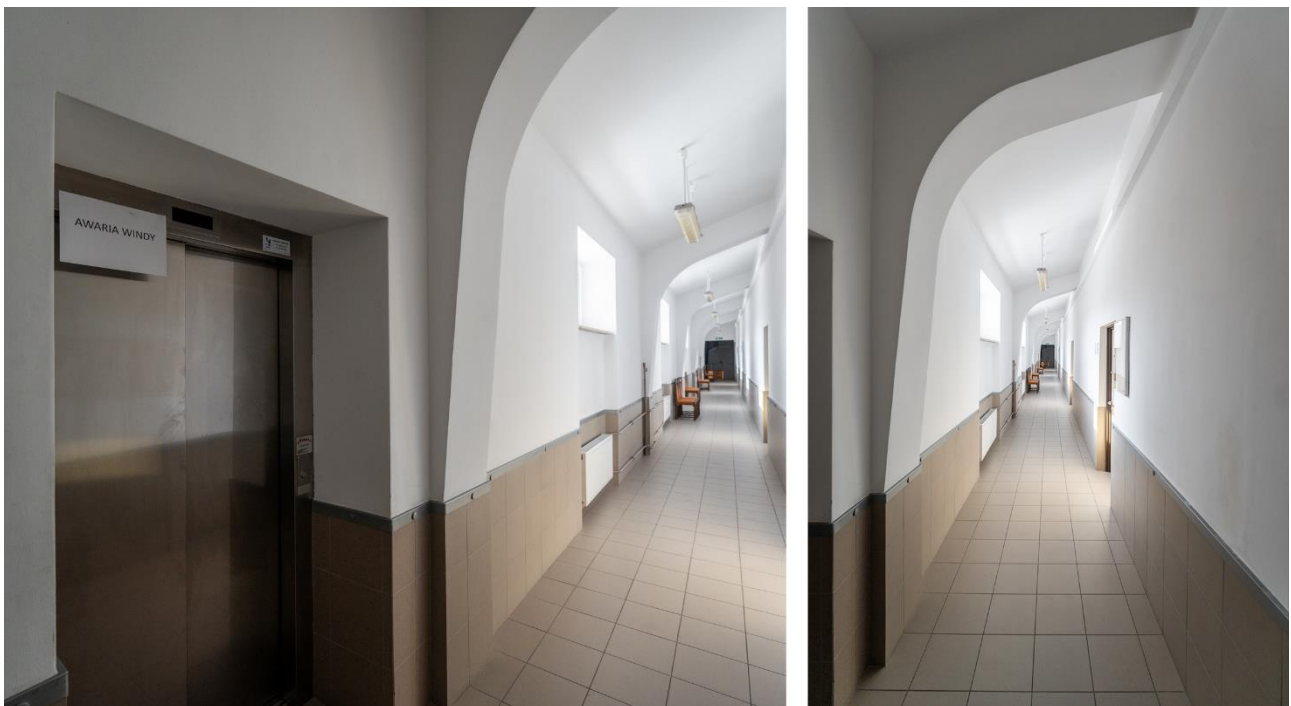
W budynku znajduje winda (wyposażona w oznaczenia w alfabecie Braille'a oraz system dźwiękowy informujący o kondygnacji, na której się znajdujemy). Winda znajduje się za recepcją po lewej stronie i łączy kondygnacje tylko w głównym budynku. Do pięter znajdujących się w tylnej części budynku nie można się dostać za pomocą windy czy podnośnika, wyłącznie za pomocą schodów.

Zdjęcie 12 Widok na korytarz z windą po lewej stronie.

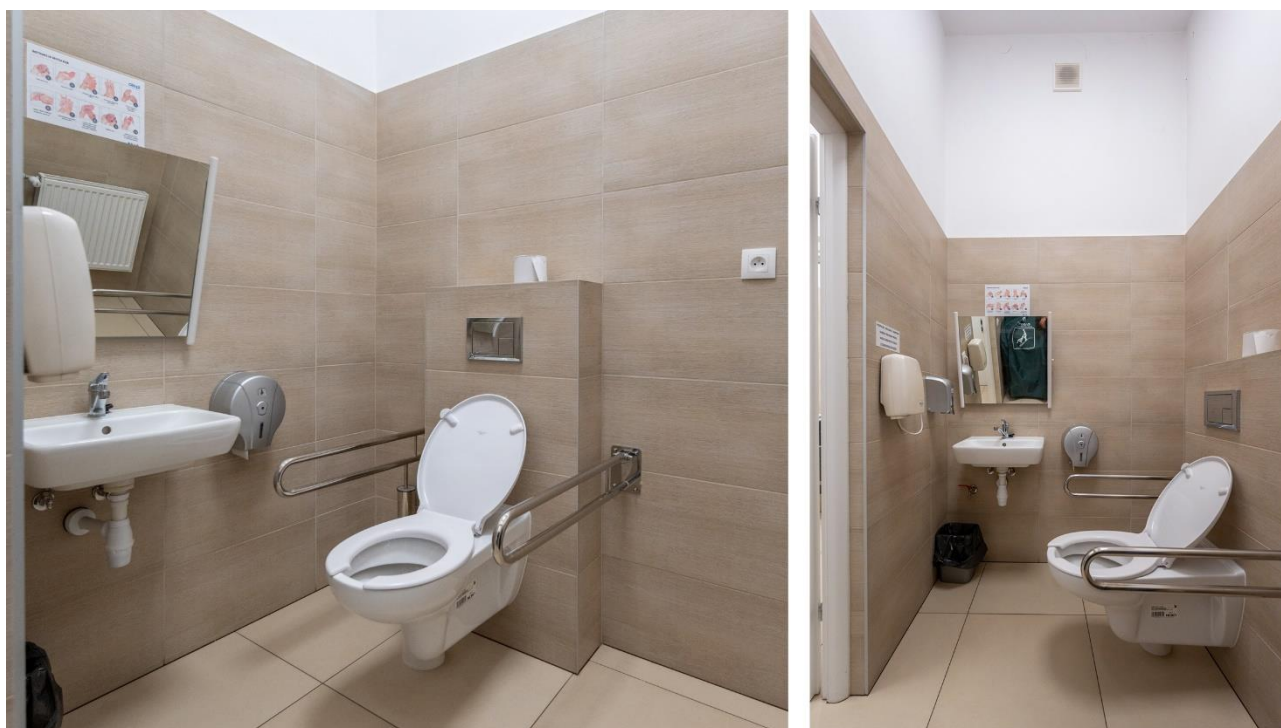
W budynku znajduje się toaleta dostosowana dla OzN, zlokalizowana na pierwszym piętrze. Wejście do toalety przez przedsionek. Zarówno w przedsionku i w toalecie jest znacznie ograniczona przestrzeń manewrowa.

Zdjęcie 13 Widok na toaletę na pierwszym piętrze, wejście do toalety na końcu korytarza jest nieoznakowane.
